**Ehemalige Monteith Kaserne, Fürth  
Teilfläche B**

**Orientierende Altlastenerkundung**

**Dezember 2014**

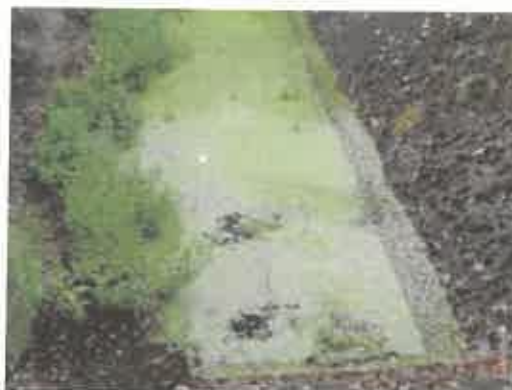
### Probe EMK-B-RRB-1

In der Probe des Schlamm-Wasser-Gemischs (EMK-B-RRB-1) wurde eine Zink-Belastung von 590 mg/kg ermittelt.

Nach Eckpunktepapier ist das Schlamm-Wasser-Gemisch als Z 2-Material einzustufen.

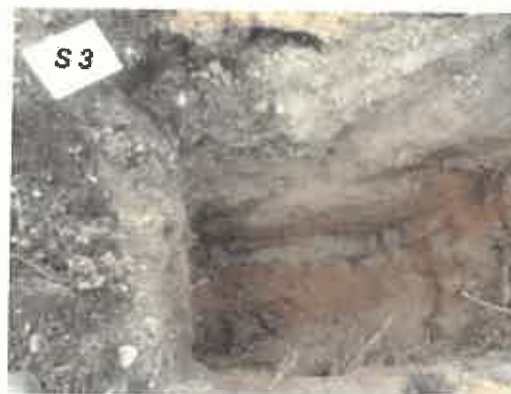
In der Schotterschicht des Unterbaus (Probe EMK-B-AF-S3/2) wurde eine Quecksilber-Belastung von 0,11 mg/kg und eine Zink-Belastung von 68 mg/kg festgestellt. Beide Parameter liegen unter dem Hilfswert 1 nach Bay. LfW Merkblatt 3.8/1.

Nach Eckpunktepapier ist das Material als Z 1.1 einzustufen.

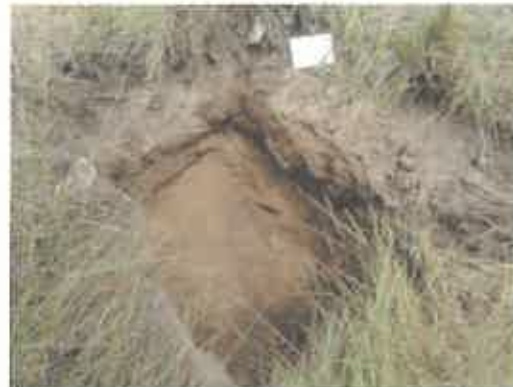
Im Oberboden (Probe EMK-B-GF-W-S4/1) wurde ein DDT-Gehalt von 0,044 mg/kg (Z 0-Material gem. Stellungnahme LfU) ermittelt. Der Hilfswert 1 für PBSM wird nicht überschritten.

In der Probe EMK-B-GF-W-S4/2 aus der Auffüllung konnten keine Überschreitungen des Hilfswerts 1 nach Bay. LfW Merkblatt 3.8/1 nachgewiesen werden. Dieses Material ist als Z 0-Material nach Eckpunktepapier einzustufen.

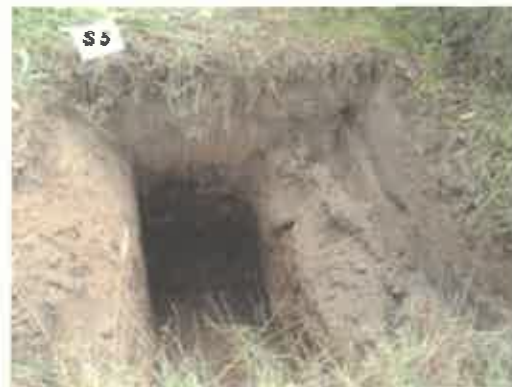
In der Oberbodenschicht (Probe EMK-B-RB-S5/1) wurde kein DDT nachgewiesen.

In der Probe EMK-B-RB-S5/3 aus der Auffüllung konnten keine Überschreitungen des Hilfswerts 1 nach Bay. LfW Merkblatt 3.8/1 nachgewiesen werden. Dieses Material ist als Z 0-Material nach Eckpunktepapier einzustufen.

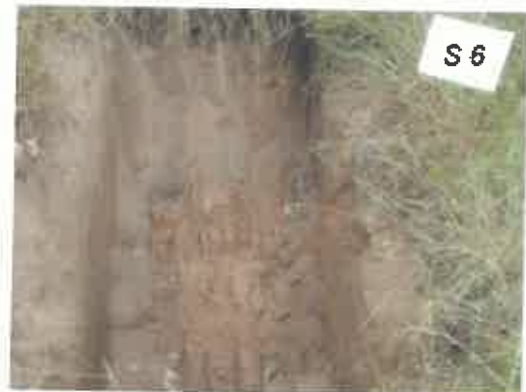
Im Oberboden (Probe EMK-B-RB-S6/1) wurden ein DDT-Gehalt von 0,07 mg/kg (Z 0-Material gem. Stellungnahme LfU) ermittelt. Der Hilfswert 1 für PBSM wird nicht überschritten.

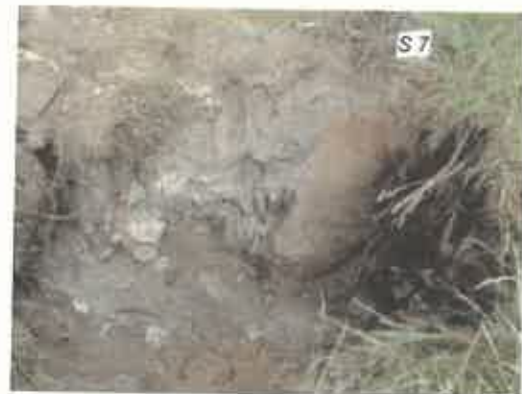
#### Schurf EMK-B-RB-S7

In der Probe EMK-B-RB-S7/1 aus der Oberbodenschicht konnten keine Überschreitungen des Hilfswerts 1 nach Bay. LfW Merkblatt 3.8/1 nachgewiesen werden. Dieses Material ist als Z 0-Material nach Eckpunktepapier einzustufen.

In der Auffüllung (Probe EMK-B-RB-S7/2) konnten keine Überschreitungen des Hilfswerts 1 nach Bay. LfW Merkblatt 3.8/1 nachgewiesen werden. Dieses Material ist als Z 0-Material nach Eckpunktepapier einzustufen.

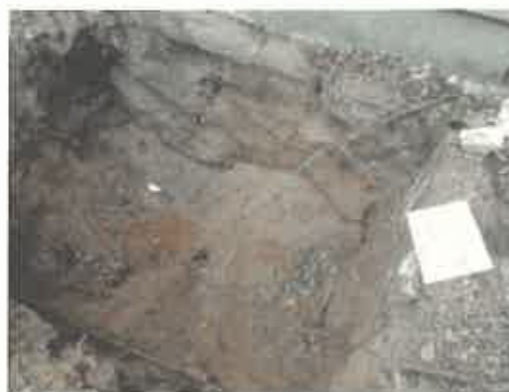
In der Oberbodenschicht (Probe EMK-B-311-S-S11/1) konnte eine DDT-Belastung von 4,11 mg/kg (Einzelwert für p,p'-DDE: 1,3 mg/kg und für p,p'-DDT: 2,2 mg/kg) nachgewiesen werden. Es liegt daher eine Überschreitung des Hilfswerts 1 vor.

Gemäß Stellungnahme LfU handelt es sich um >Z 2-Material.

Der Schurf wurde dicht an der östlichen Außenwand des Kellerbereiches erstellt und die Wand aus Ziegelmauerwerk ohne Anstrich oder einer Feuchtigkeitssperre freigelegt.

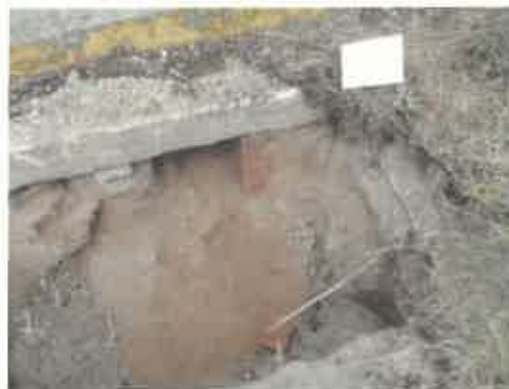
In der Probe EMK-B-VG-S12/1 aus der Auffüllung wurden für mehrere Parameter Überschreitungen des Hilfswerts 1 nach Bay. LfW Merkblatt 3.8/1 festgestellt. Die Überschreitungen ergeben sich aus den Gehalten für EOX (7,6 mg/kg), MKW (290 mg/kg), Blei (320 mg/kg) und Chrom, gesamt (62 mg/kg). Der Gefahrenverdacht für Chrom und Blei

kann aufgrund der Eluatgehalte (Chrom: 7 µg/l, Blei 20 µg/l) ausgeräumt werden, da diese unter dem Prüfwert nach Bay. LfW Merkblatt 3.8/1, Anhang 3, Tabelle 3 liegen.

Der Schurf wurde dicht an der südlichen Außenwand des Kellerbereiches erstellt. Es wurde die Wand aus Ziegelmauerwerk ohne Anstrich oder einer Feuchtigkeitssperre freigelegt.

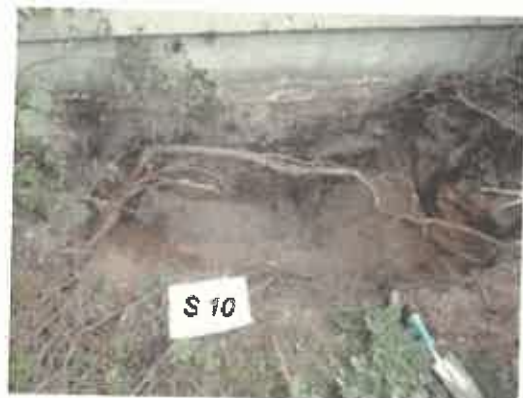
#### Schurf EMK-B-310-W-S10

In der Oberbodenschicht (Probe EMK-B-310-W-S10/1) wurde eine DDT-Belastung von 1,2 mg/kg ermittelt. Kein Einzelstoff übersteigt den Wert von 1 mg/kg, es liegt daher keine Überschreitung des Hilfwerts 1 vor.

Gemäß Stellungnahme LfU handelt es sich um Z 2-Material.

Der Schurf wurde dicht an der westlichen Außenwand des Kellerbereiches von Gebäude 310 erstellt. Es wurde die Wand aus Ziegelmauerwerk ohne Anstrich oder einer Feuchtigkeitssperre freigelegt.

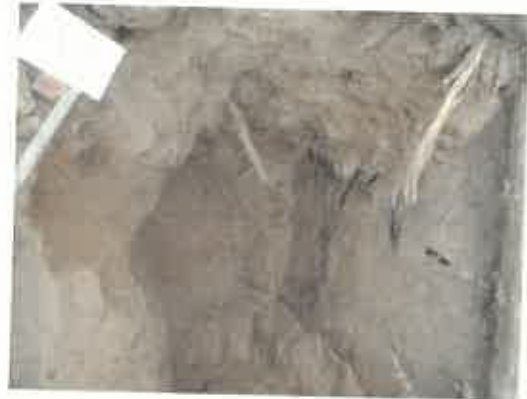
Der Schurf wurde im vermuteten Bereich des unterirdischen Versorgungstunnels zwischen den Gebäuden 313 und 309, dicht an der südlichen Außenwand am östlichen Ende von Gebäude 313 erstellt. Es wurde an der Wand aus Ziegelmauerwerk ein schwarzer Anstrich angetroffen und die Probe EMK-B-313-AW-A entnommen (siehe Bericht „Orientierende Gebäudeschadstofferkundung“, Dorsch Dezember 2014).

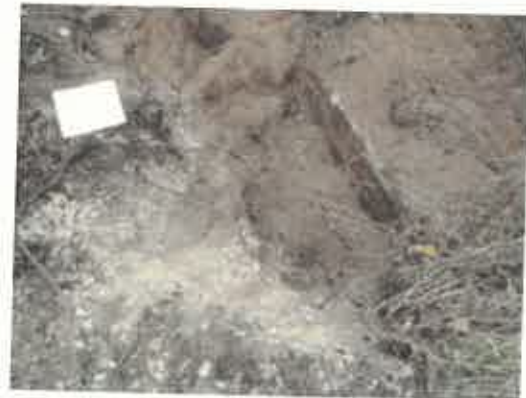
### Schurf EMK-B-313-HK-S9

In den aus den angetroffenen Auffüllungen entnommenen Proben EMK-B-313-HK-S9/1 und EMK-B-313-HK-S9/2 wurden keine Überschreitungen des Hilfswerts 1 nach Bay. LfW Merkblatt 3.8/1 ermittelt.

Das Material ist als Z 0-Material nach Eckpunktepapier einzustufen

Mit dem Schurf S9 wurde der unterirdische Versorgungstunnel zwischen Gebäude 313 und 309 angetroffen. An der Betonwand des Versorgungstunnels konnten keine Anstriche oder Feuchtigkeitssperren festgestellt werden.

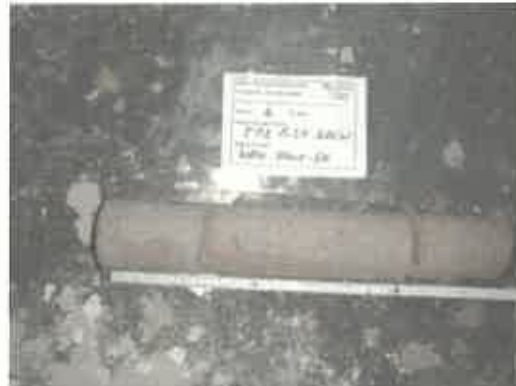
Die Wand besteht aus einem ca. 50 cm starken Ziegelmauerwerk mit Putz und Farbanstrich auf der Innenseite.

Das untersuchte Material der Probe EMK-B-311-KB 2-W ist nach DepV und mit einem DDT-Gehalt von 0,031 mg/kg auch gemäß Stellungnahme LfU als DK 0 einzustufen. Gemäß Leitfaden RC-Baustoffe wird der Richtwert 1 nicht überschritten.

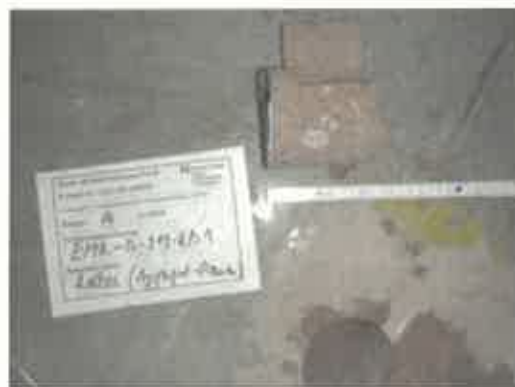
Im südwestlichen Raum im Keller (Raum mit Aggregat) befindet sich eine Bodenplatte aus Beton und Sandstein mit Bodenbelag aus PVC-Fliesen. In der untersuchten Probe EMK-B-311-KB 1-B wurden 0,11 % lipophile Stoffe festgestellt. Das Material ist somit der Deponieklasse DK I zuzuordnen. Gemäß Leitfaden RC-Baustoffe wird der Richtwert 1 nicht überschritten. Es wurden außerdem 0,35 mg/kg DDT festgestellt.

Die schwarzen PVC Bodenfliesen (Probe EMK-B-311-B 5) haben sich als asbesthaltig erwiesen. Im Kleber wurden 24 mg/kg PAK/EPA nachgewiesen.

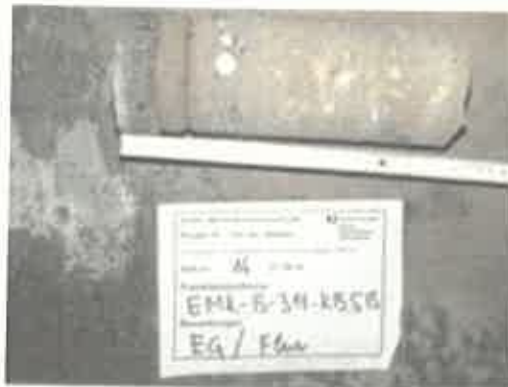
Im Flur befindet sich eine ca. 19 cm starke Bodenplatte aus bewehrtem Beton mit Zementestrich mit einer Steinzeugplatte.

In zwei untersuchten Räumen im Erdgeschoss wurde unter dem Bodenbelag aus PVC ein ca. 3 cm starker Hartfaserestrich angetroffen. In einer Probe dieses Estrichs (EMK-B-311-B4) konnte kein Asbest nachgewiesen werden.

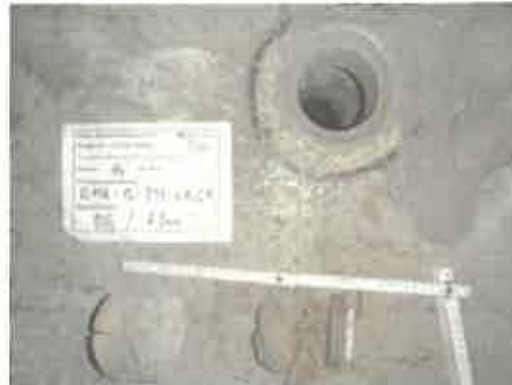
Es handelt sich hier um eine Rippendeckenkonstruktion aus Betonblockfertigteilen mit einem Hartfaserestrich und einem Bodenbelag aus PVC-Fliesen. An der unteren Seite ist eine Pressspanplatte mit verputzter Schilfmatte befestigt. In den PVC-Fliesen und der Hartfaserplatte konnte kein Asbest nachgewiesen werden.

In den untersuchten Räumen (203 und gegenüber) im Obergeschoss wurde unter dem Bodenbelag aus PVC-Fliesen ein ca. 3 cm starker Hartfaserestrich angetroffen. In der untersuchten Probe dieses Estrichs (EMK-B-311-B3) wurde ein DOC-Gehalt von 250 mg/l nachgewiesen. Das Material ist daher als >DK III nach DepV einzustufen.

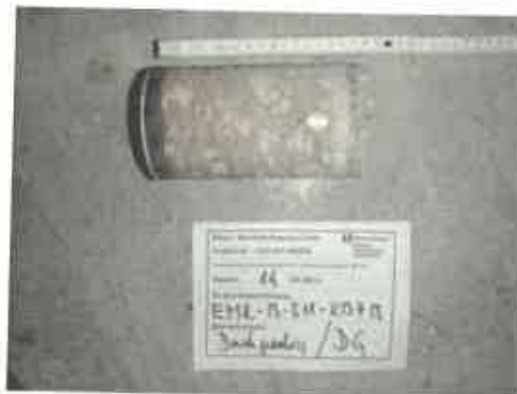
Die ca. 16 cm starke Bodenplatte aus bewehrtem Beton wird von einem ca. 2 cm starken Asphaltestrich und einem Bodenbelag aus PVC-Fliesen überlagert. In der Probe vom Asphaltestrich wurden für PAK/EPA 12,4 mg/kg ermittelt. Das Material ist zwar als DK 0 nach DepV einzustufen, es ist aber zu klären, ob dieses vom Beton abgetrennt werden kann.

Die gesamte Probe EMK-B-311-KB 7-B ist mit 6.400 mg/kg MKW, 0,82 % lipophilen Stoffe und 1,7 % TOC als DKII (DepV) einzustufen.

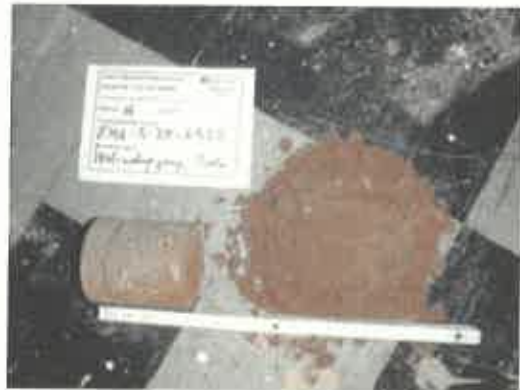
Die ca. 8,5 cm starke Bodenplatte aus Beton wird von einem ca. 2 cm starken Zementestrich und dem Bodenbelag aus PVC-Fliesen überlagert.

In der beprobten PVC-Bodenfliese konnte kein Asbest nachgewiesen werden.

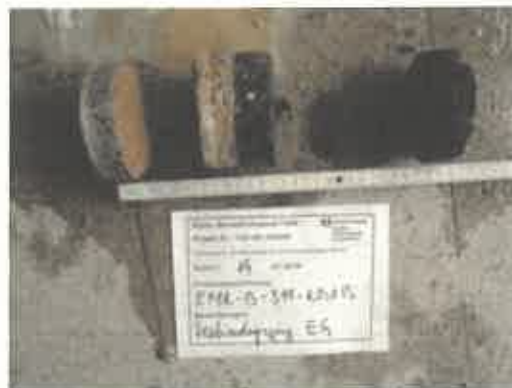
Es handelt sich hier um eine Rippendeckenkonstruktion aus ca. 20 cm hohen Betonblockfertigteilen, die von einer ca. 3 cm starken Betonschicht und einer ca. 5 cm starken Sandschicht überlagert werden. Darüber befinden sich Steinzeugplatten.

Im Material der Probe EMK-B-311-KB 8-B wurde ein Glühverlust von 7,4 % ermittelt. Das Material ist als DK III (nach DepV) einzustufen.

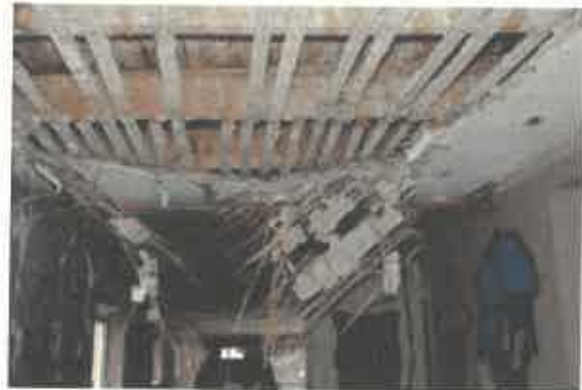
In der Heraklithprobe (Probe EMK-B-VG-D1) wurde eine DDT-Belastung von 0,22 mg/kg ermittelt.

Im Verputz (mit Schilfmatte) wurde ein DDT-Gehalt von 11 mg/kg nachgewiesen (DK III gem. Stellungnahme Bay. LfU).

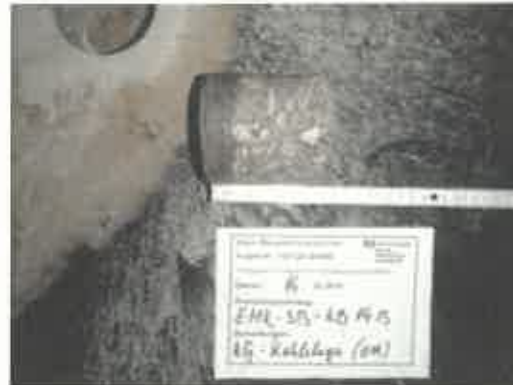
Die ca. 7 cm starke Bodenplatte aus Beton wird von ca. 3 cm Zementestrich überlagert.

Das Material der Probe EMK-B-313-KB 14-B wurde untersucht und ist als DK 0-Material (nach DepV) einzustufen. Gemäß Leitfaden RC-Baustoffe wird der Richtwert 1 nicht überschritten.

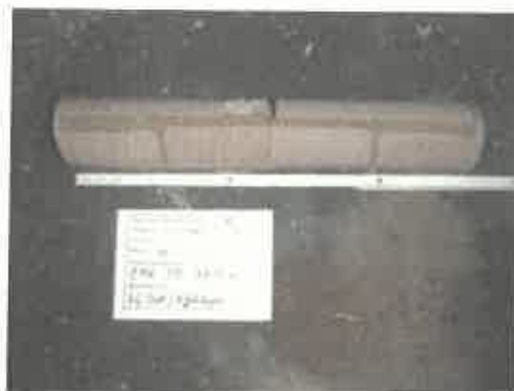
Im Putz mit dem schwarzem Anstrich konnte keine Belastung mit PAK/EPA festgestellt werden.

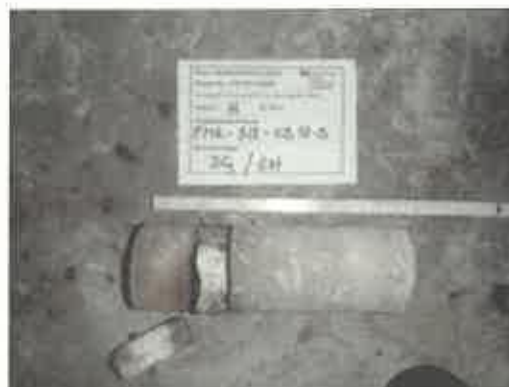
Die ca. 19 cm starke Betonbodenplatte wird von einer Styroporschicht und einem Zementestrich überlagert.

Im Zementestrich wurde ein Sulfatgehalt von 130 mg/l festgestellt (DK I nach DepV).

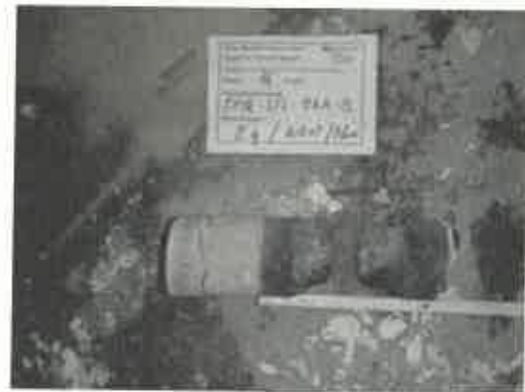
Es handelt sich hier um eine Rippendeckenkonstruktion aus ca. 20 cm hohen Betonblockfertigteilen, einer ca. 5 cm starken Betonschicht und einem ca. 2 cm starken Asphaltestrich. Der Bodenbelag ist aus PVC.

Das Material (Probe EMK-B-313-KB 9-B) ist aufgrund des TOC-Gehalts von 28 % als >DK III-Material nach DepV einzustufen. Es wurde außerdem ein DDT-Gehalt von 6,07 mg/kg festgestellt.

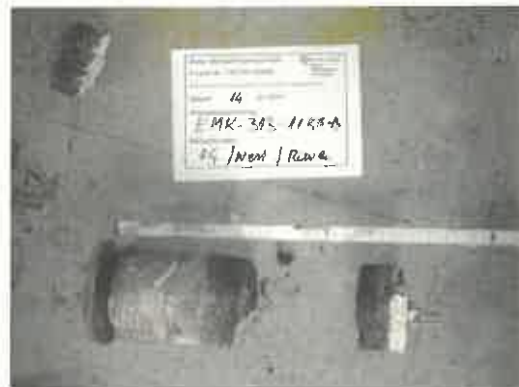
Es handelt sich hier um eine Rippendeckenkonstruktion aus ca. 20 cm hohen Betonblockfertigteilen, einer ca. 9 cm starken Betonschicht und einem ca. 1 cm starken Asphaltestrich. Der Bodenbelag besteht aus PVC.

Im Asphaltestrich wurden 370 mg/kg MKW und 2,93 PAK/EPA ermittelt. Das Material ist als DK 0-Material nach DepV einzustufen.

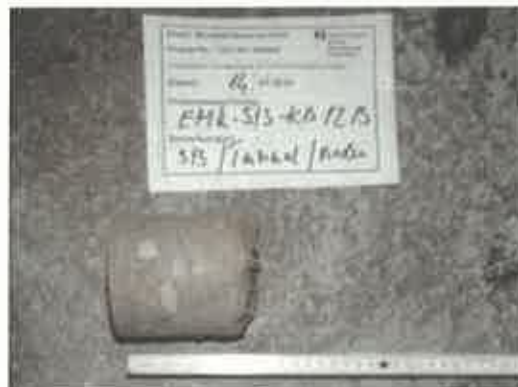
Die ca. 7 cm starke Betonschicht wird von einem ca. 3 cm starken Zementestrich überlagert.

Das Material der Probe EMK-B-313-KB12-B wurde gem. DepV untersucht und ist als DK 0 einzustufen. Im Zementestrich wurden 0,5 mg/kg DDT ermittelt (DK 0 gem. Stellungnahme Bay. LfU).

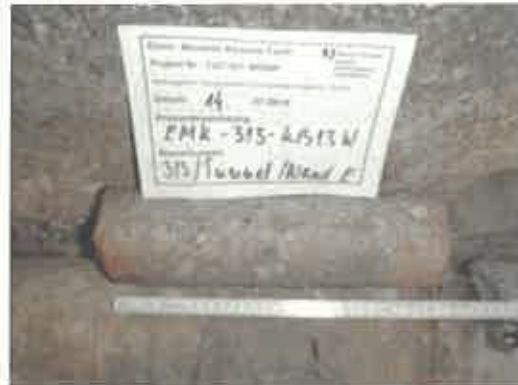
In der untersuchten Probe EMK-B-313-KB 13-W konnte keine DDT-Belastung nachgewiesen werden.
