RÜCKBAU STANDORT MONTEITH-KASERNE FÜRTH, TEILFLÄCHEN A,C UND D

ERGÄNZENDE UNTERSUCHUNG (PFC) AUF DER KVF 11 IM BEREICH DES GEB. 280

DATUM: 08. NOVEMBER 2017

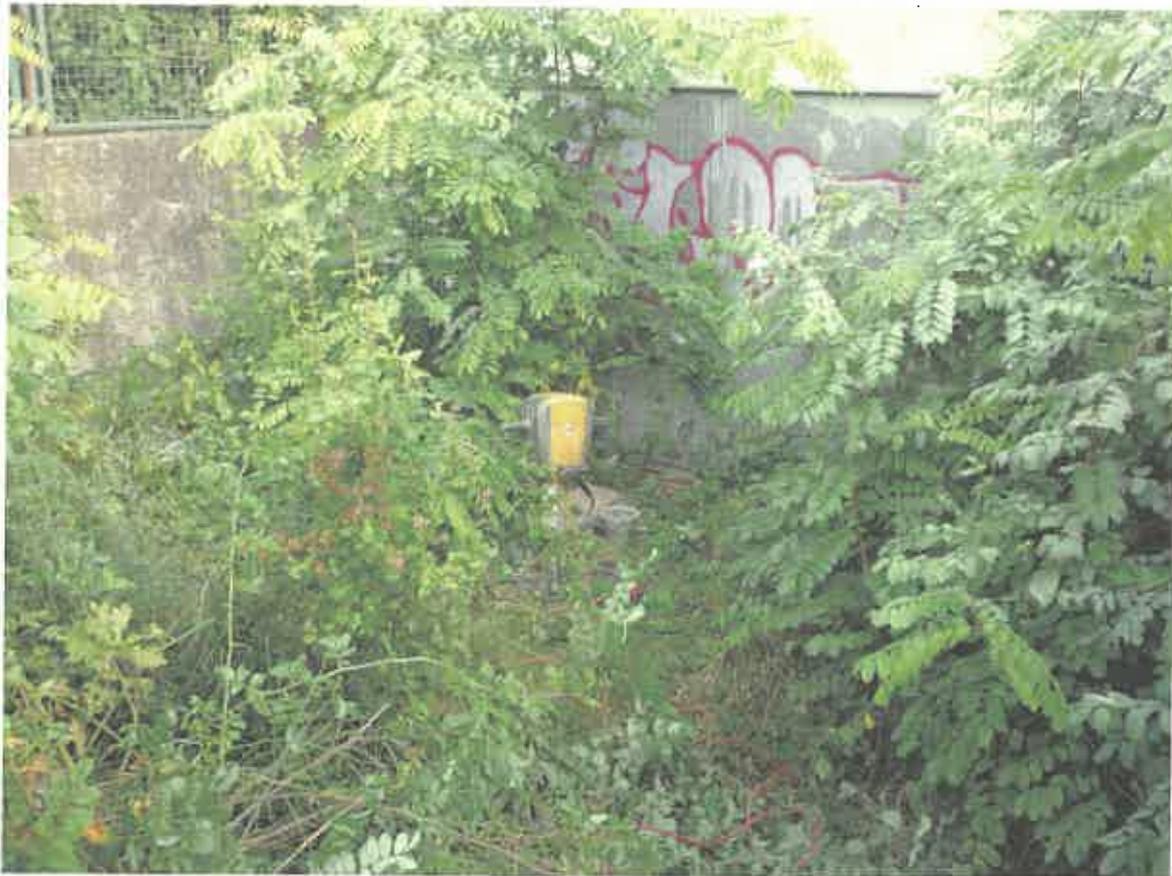
Abbildung 5-1: KVF 11 (mit Ansatzpunkt RKS 1) mit Blick auf Geb. 280 (2017)

Die Betonversiegelung (siehe Abbildung 5-1) ist weitgehend von einer flachen stark bewachsenen Oberbodenschicht bedeckt. Die Betonversiegelung ist, soweit vorhanden, mürbe und zeigt z.T. Risse. Am Ende der schräge zum Tor am Gebäude 280 hin ist die Betonversiegelung nicht mehr, oder zumindest nicht vollständig erhalten (siehe RKS 1 Anhang 5).

Der östliche Bereich ist zum darüber liegenden Fußweg steil angebösch, ob die Betonversiegelung unter das Erdmaterial reicht kann nicht mit Sicherheit gesagt werden. An der Westseite wird die Fläche von einer senkrechten Betonwand begrenzt. Die Betonfläche fällt von der bestehenden Straße im Süden zum Geb.280 hin etwa 1,5 m ab.

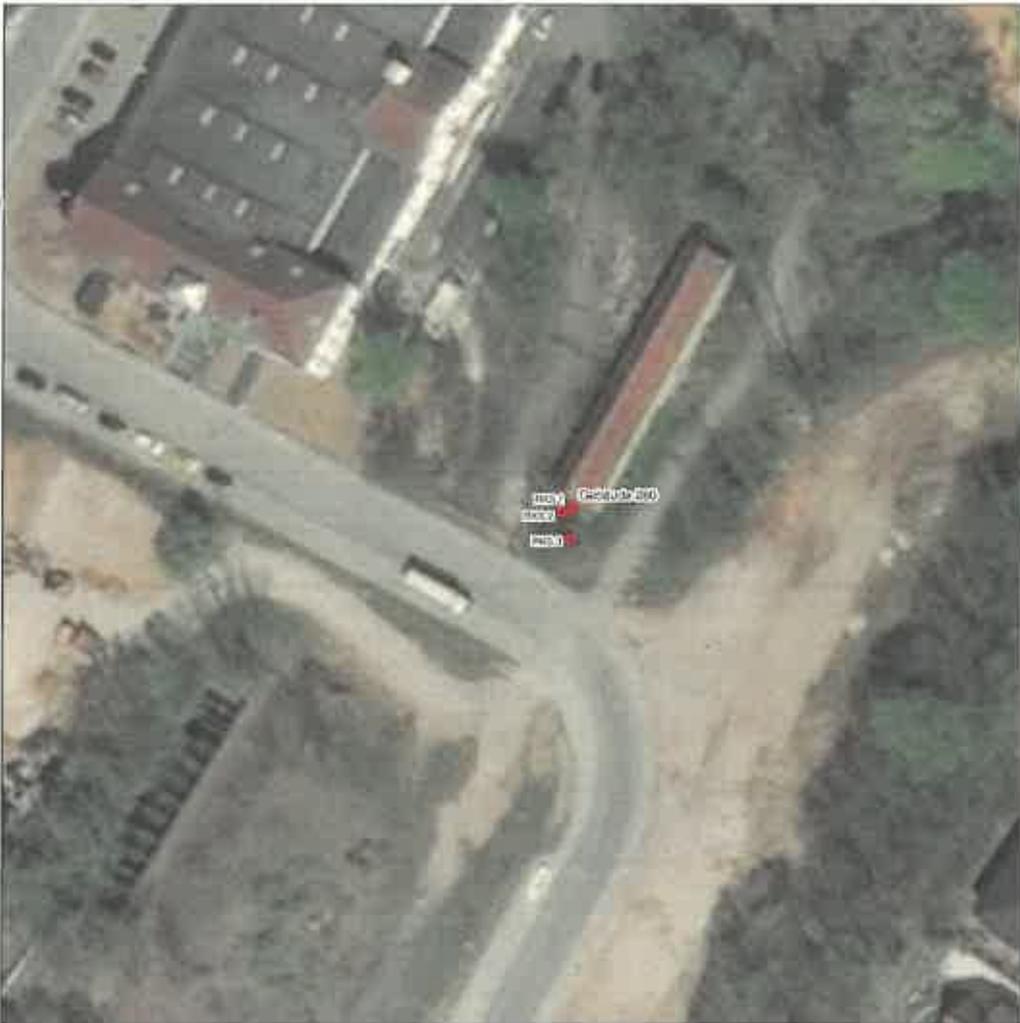
**Anlage 1:
Karten**

Insgesamt wurden drei Rammkernsondierungen (RKS, 60 mm) bis in eine maximale Tiefe von 2,1 m unter Geländeoberkante (m u. GOK) abgeteuft. Die Lage der Ansatzpunkte wurde eingemessen und davor durch den Kampfmittelräumdienst Süd freigemessen. Eine Übersicht über die abgeteuften Rammkernsondierungen sowie der entnommenen Proben gibt Tabelle 4-1.

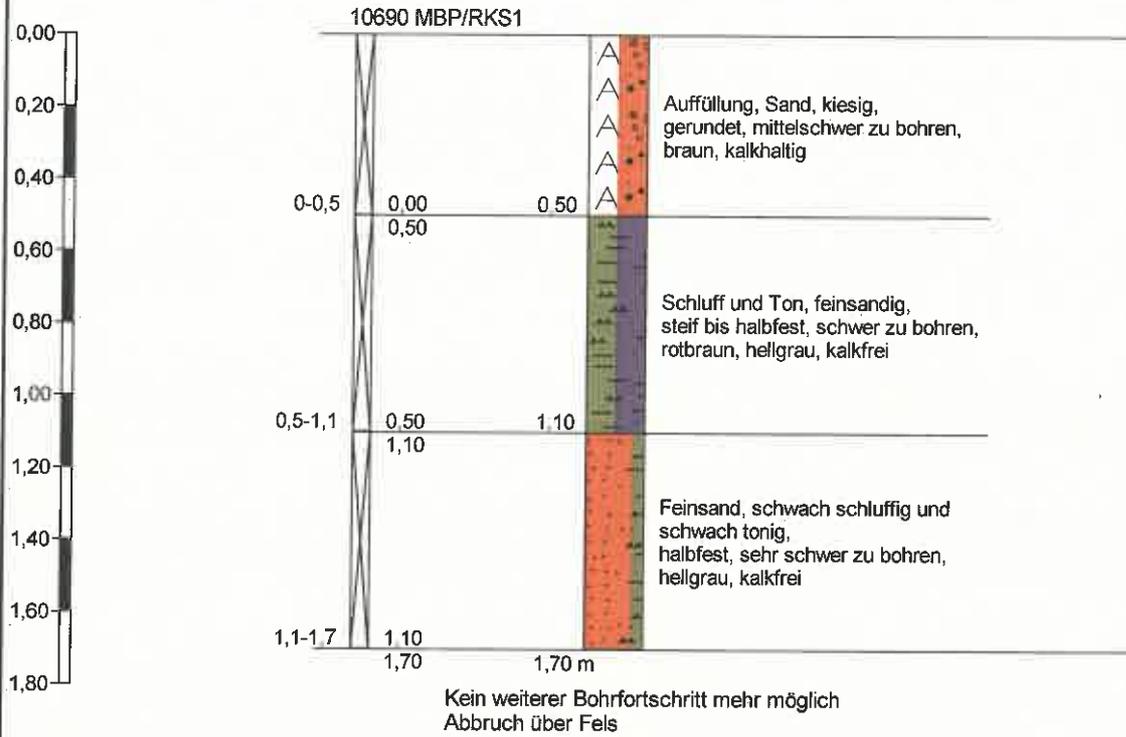
RKS1

Während der Bohrarbeiten wurde eine 0,5 m mächtige sandige Auffüllung unter der Oberflächenversiegelung erbohrt. Darunter folgt bis in eine Tiefe von ca. 1,0 m unter GOK eine schluffig-tonige Schicht. Darunter folgt bis zum anstehenden Fels eine feinsandige, etwas schluffig-tonige Schicht. Der anstehende Fels wurde in Tiefen zwischen 1,7 und 2,10 m unter GOK erbohrt.

Aufschlußbohrung DN 60

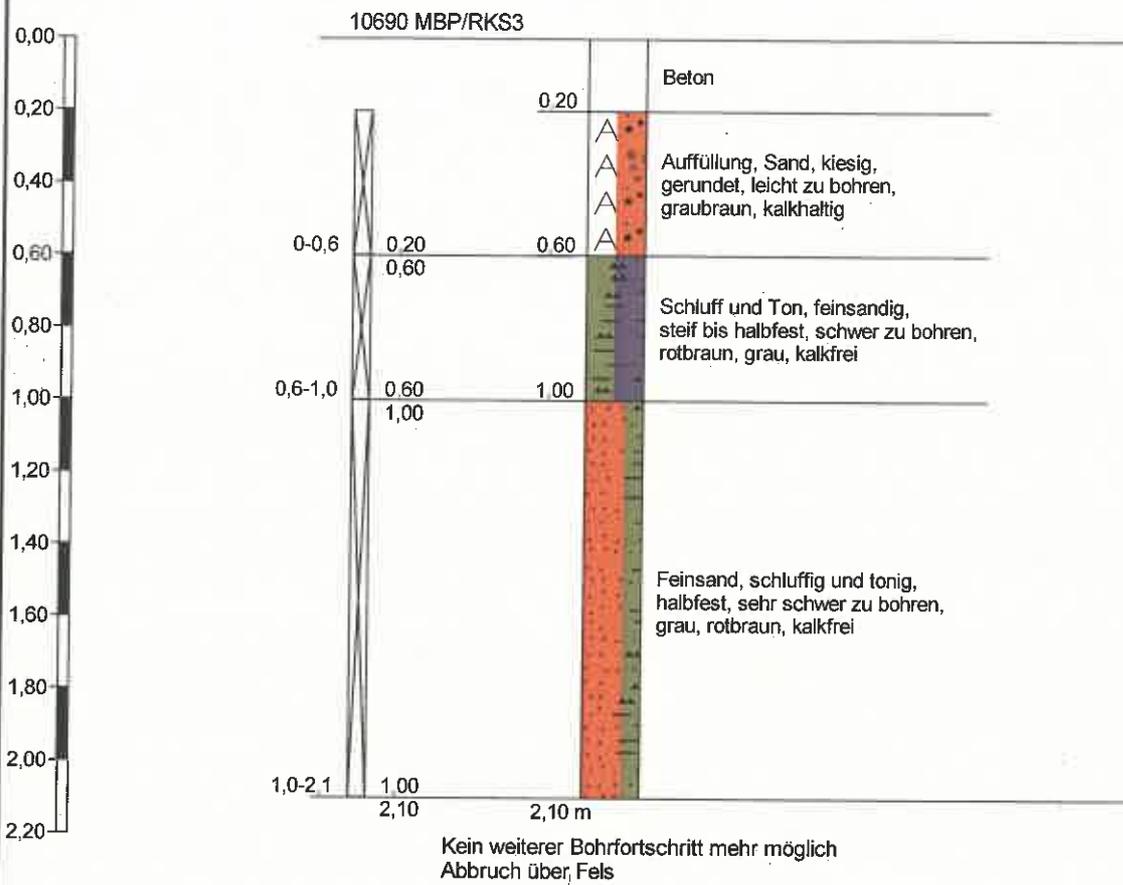
RKS3

Aufschlußbohrung DN 60
